Contexto físico-ambiental da bacia hidrográfica do rio Jacu

CONTEXTO FÍSICO-AMBIENTAL DA BACIA HIDROGRÁFICA DO RIO JACU

Trabalho de Conclusão de Curso de Pós-graduação, sociedade natureza e ensino apresentado para obtenção do título de Especialista Lato Sensu em Geografia pela Universidade Estadual do Paraná, Campus União da Vitória.

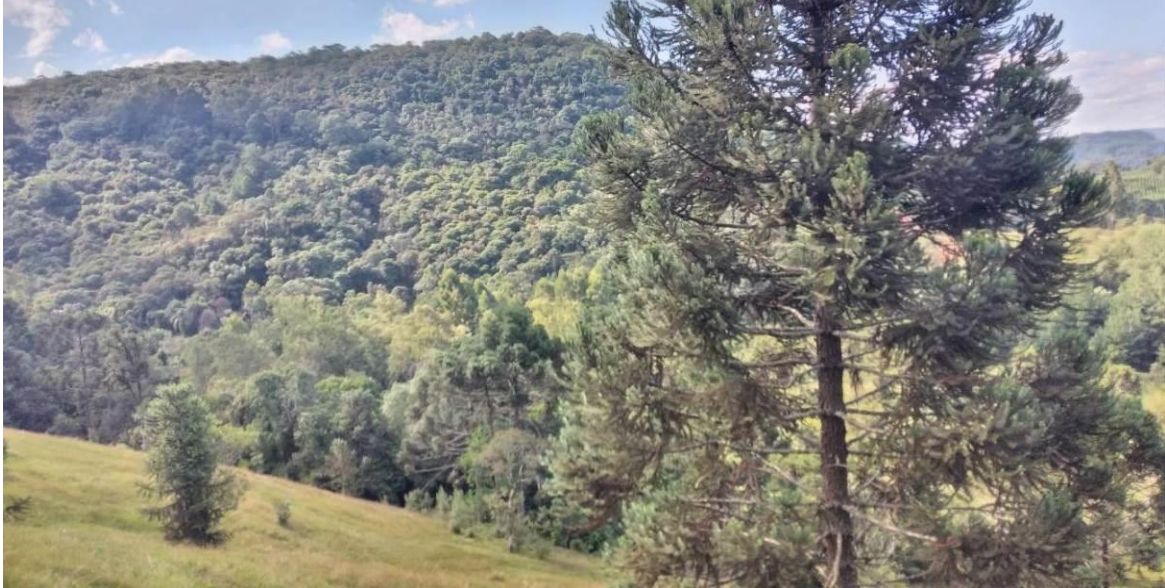
Figura 4 - Bioma Mata Atlântica e resquício da Mata de Araucárias – (Ponto 4)

A vegetação que compõem a bacia hidrográfica do rio Jacu é caracterizada por remanescentes de Mata Atlântica principalmente no planalto sedimentar e Mata de Araucárias principalmente no planalto vulcânico, com árvores de médio e grande porte, além de uma variedade de epífitas (como bromélias e orquídeas, que se desenvolvem nas árvores), cujo conjunto forma a Floresta Ombrófila Mista (Figura 4). Também são encontradas áreas de campos para pastagem de gado e áreas de agricultura. No entanto, é importante ressaltar que a

vegetação nativa vem sofrendo alterações devido à expansão urbana, à atividade agrícola, à exploração madeireira e a mineração de areia.

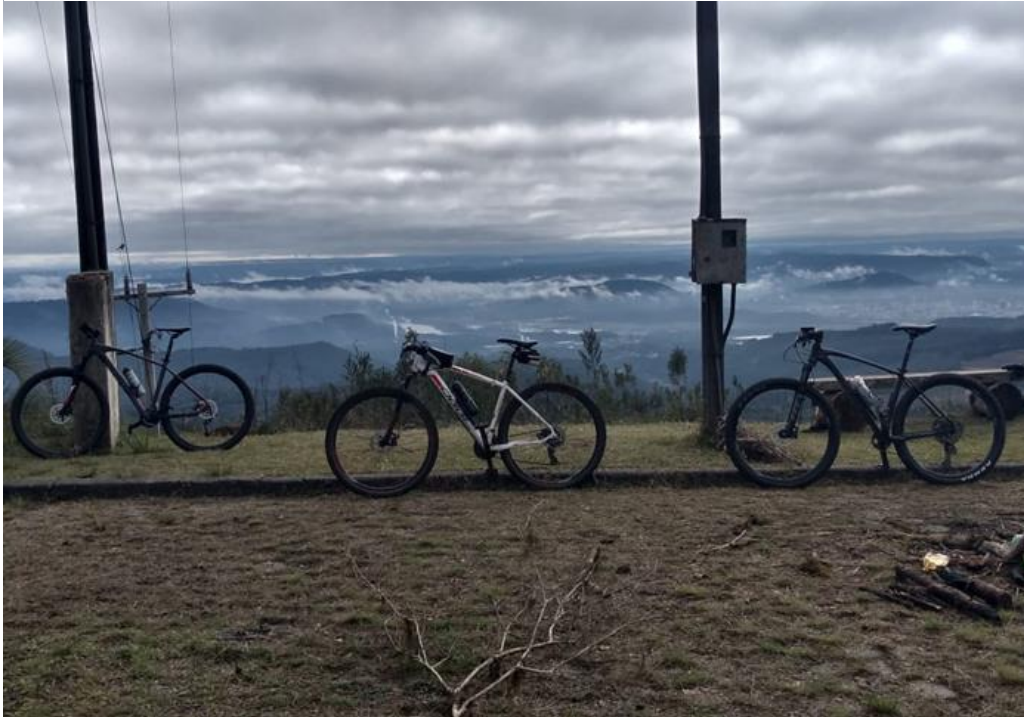
Figura 5 - Topo do Morro da Formiga, ponto de maior altitude da bacia hidrográfrica do rio Jacu

O local conhecido como Morro da Formiga, Morro das Lamentações ou Morro do Bonde (Figura 5), apresenta em seu topo altitude de 1.239 m. Trata-se do local mais alto da bacia do rio Jacu. Constitui importante segmento de divisor de águas, de onde se pode avistar as cidades de União da Vitória e Porto União.

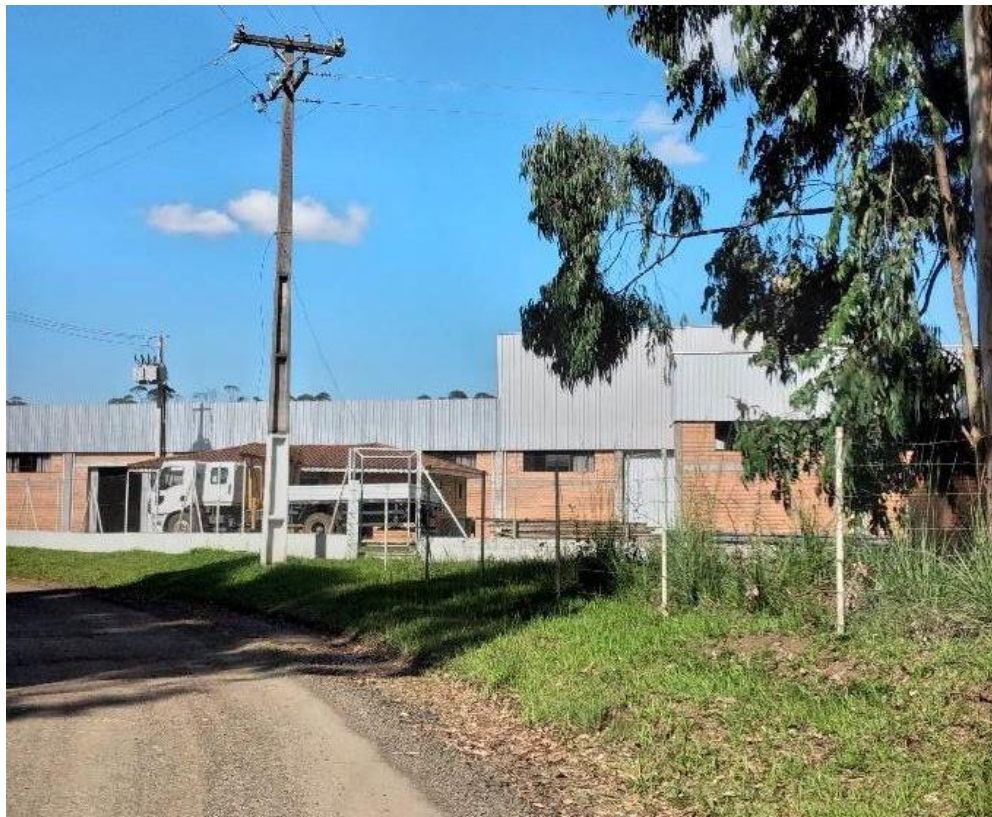
Figura 9 - Indústria e comércio de válvulas metalúrgicas – (Ponto 5)

Ponto 5 – Localiza-se a -26.261051 de latitude e -51.151451 de longitude, a uma altura de 890,89 metros. Neste local, encontramos um afloramento rochoso com basalto no leito de um rio, e a água desse rio tem uma cor turva (Figura 21). Perto do rio, há uma indústria que fabrica e vende válvulas industriais.

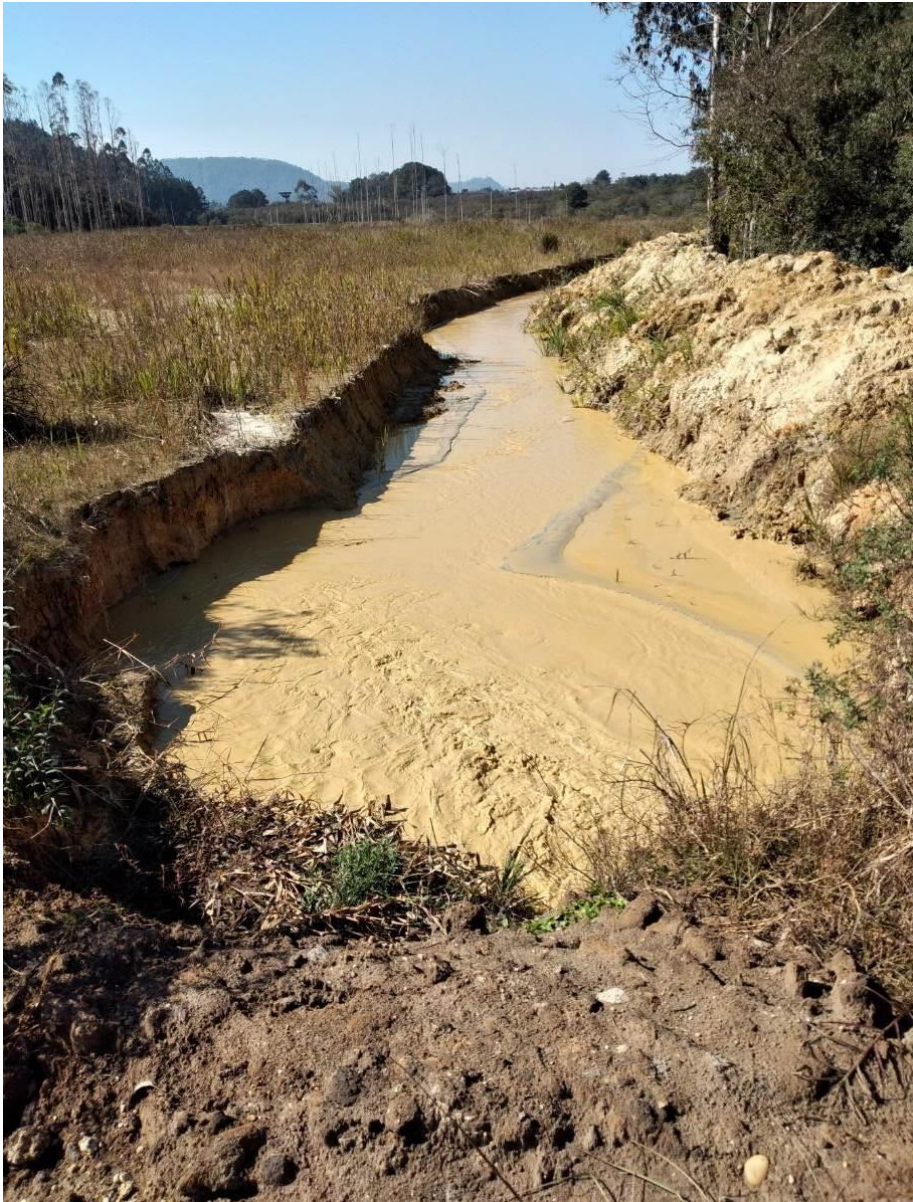
Figura 10 - Córrego para lavagem de areia, baixo bacia do rio Jacu – (Ponto 10)

Na Figura 10, situada no segmento do baixo curso da Bacia Hidrográfica, observa-se o desvio de um córrego tributário do rio Jacu para a atividade de lavagem de areia, resultando no transporte de sedimentos em suspensão para o leito do rio Jacu.

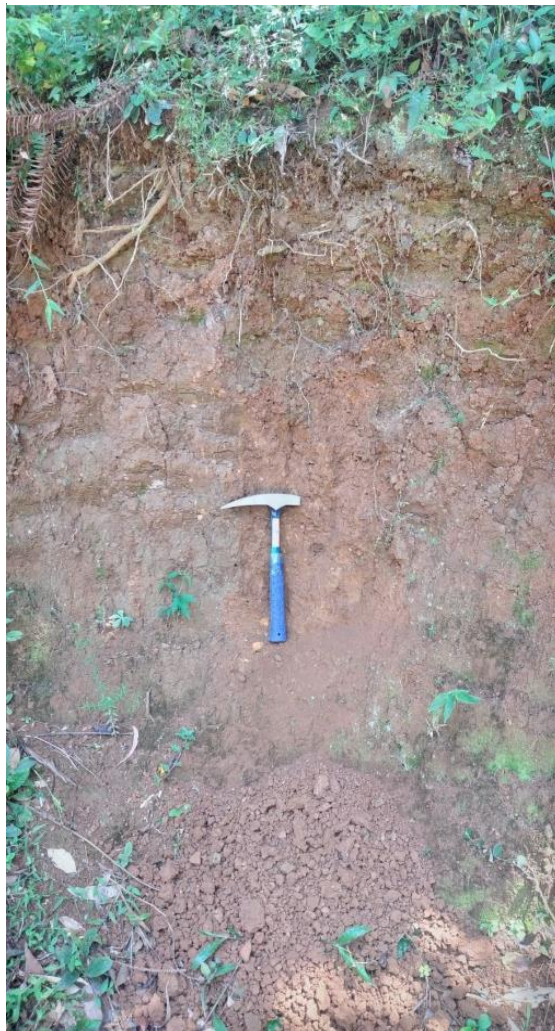
Figura 11 - Solo de textura argilosa (Ponto 1)

Ponto 1 – A altitude corresponde a 959 m, com coordenadas de latitude -26.279188 e longitude -51.24084, sendo a visada predominante nordeste. O solo possui textura argilosa (Figura 11). Ao longo da estrada identificam-se sulcos erosivos, do que se entende consequência de a estrada atravessar o divisor de águas da bacia do rio Jacu (Figura 12).

Os solos argilosos apresentam uma notável capacidade de retenção de água, o que pode ser vantajoso em condições de estiagem, contribuindo para o armazenamento de umidade essencial para o desenvolvimento das plantas. No entanto, é incisivo considerar que essa qualidade pode se tornar problemática em regiões sujeitas a chuvas intensas. Nessas condições, os solos argilosos tornam-se mais vulneráveis à compactação, especialmente quando expostos ao tráfego pesado ou maquinaria agrícola.

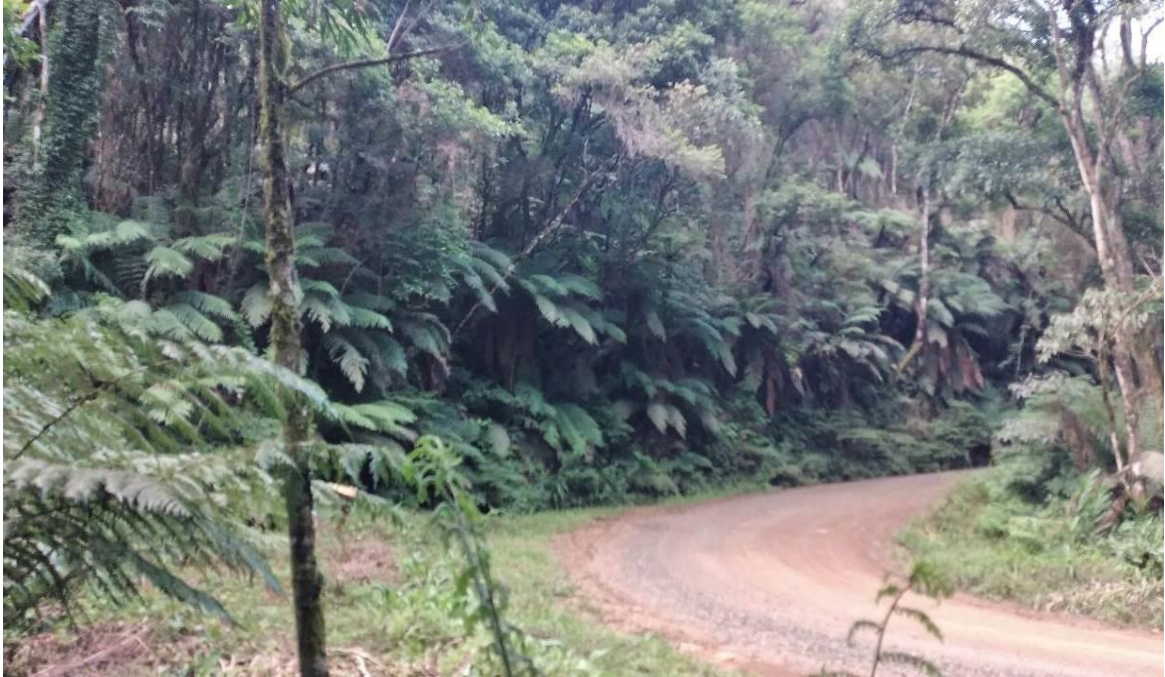
Figura 13 - Matas remanescentes – (Ponto 2)

Ponto 2 – Localizado nas coordenadas -26.284352 de latitude e -51.135253 de longitude, com uma altimetria de 947,09 metros, visada norte e sul, a paisagem é caracterizada pela presença de matas remanescentes (Figura 13) em contraste com áreas agricultáveis. Sua drenagem assimétrica moldou o vale em formato de "V", com um canal irregular que se adapta ao alinhamento estrutural da região. Suas bordas íngremes são compostas por materiais aluviais, coluviais e rochosos, e a forma predominante de acumulação é de origem fluvial e coluvial, exibindo uma rampa de colúvio.

A influência humana é claramente observada, especialmente por meio da abertura de estradas através de terraplanagem e práticas agrícolas (Figura 13 e 14). Ao longo da estrada encontram-se afloramentos do basalto (Figura 15).

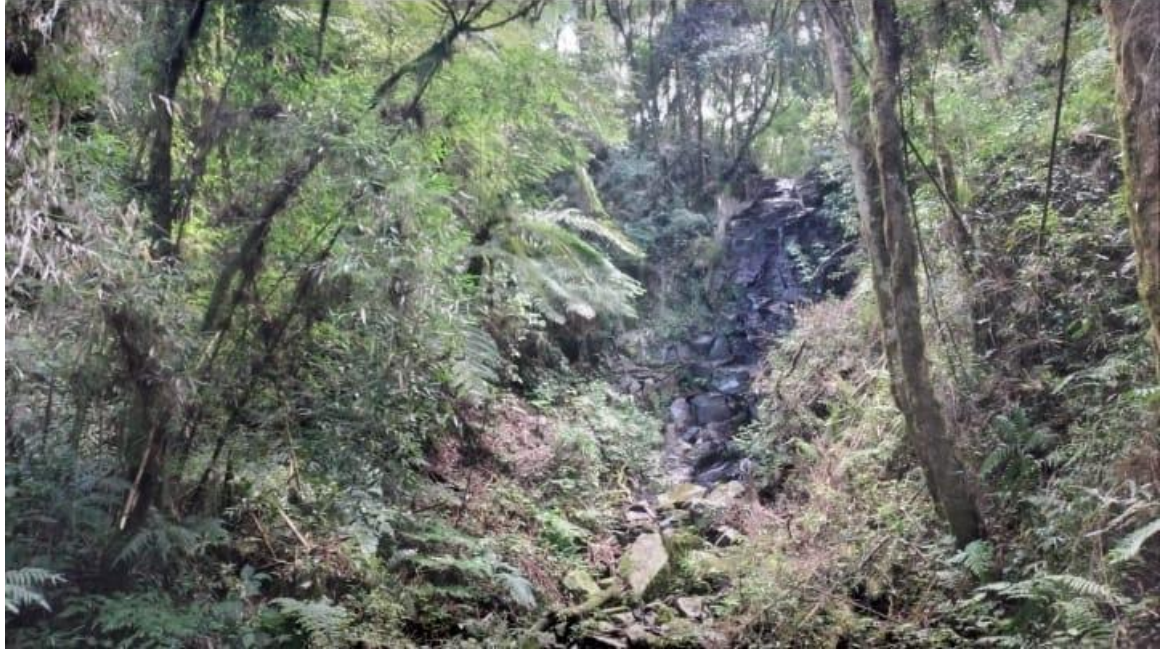
Figura 16 - Afluente do rio Jacu, com queda d'água em ruptura de declive de basalto – (Ponto 3)

Além disso, esse local serve como marco divisor entre os estados do Paraná e Santa Catarina (Figura 17). O vale aqui possui uma drenagem assimétrica, moldada em formato de "V". Seu canal é irregular, adaptando-se ao alinhamento estrutural da região, com bordas íngremes compostas por materiais aluviais, coluviais e rochosos (Figura 16). A forma predominante de acumulação é fluvial e coluvial, apresentando uma rampa de colúvio.

A dissecação do terreno revela um modelado homogêneo e estrutural, configurado em forma de morros e pertence ao processo natural de fragmentação, desgaste e moldagem da superfície da terra devido a fatores como a ação da água, vegetação e outros processos geológicos.

Os processos morfogênicos atuantes nesse local incluem deposição, com ação de transporte gravitacional e participação da água. Isso resulta na formação de canaletas, ravinas de profundidades decimétricas e sulcos com profundidades centimétricas.

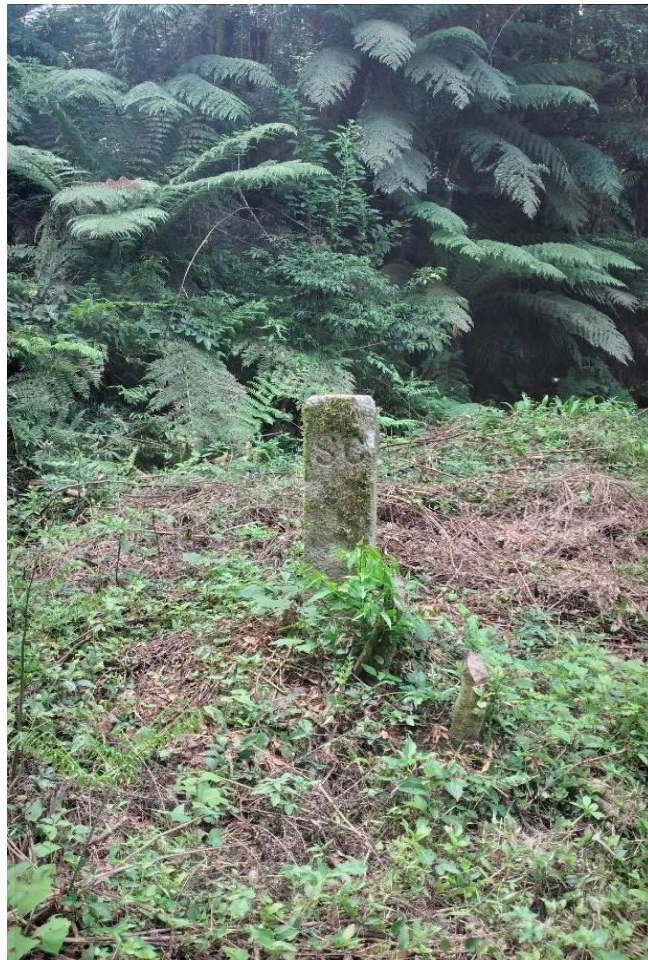
Figura 17 - Marco da divisa entre os estados PR e SC –
(Ponto 3)

Este local, (figura 17), fica próximo ao ponto mais alto da bacia hidrográfica, conhecido como Morro das Lamentações, Morro da Formiga ou Morro do Bondinho, o qual é muito apreciado por trilheiros, devido à vista que o local proporciona.

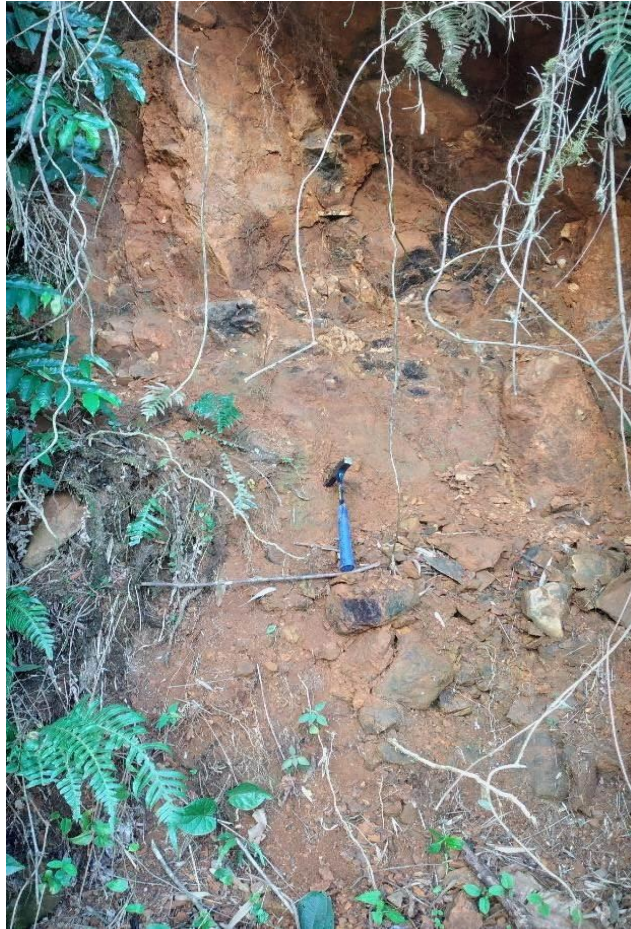
Figura 18 - Saprolito do basalto da Formação Serra Geral – (Ponto 3)

O saprólito do basalto da Formação Serra Geral é uma camada de material intemperizado e decomposto que se forma a partir do basalto, uma rocha ígnea de origem vulcânica e o mesmo é resultado do processo de intemperismo, que envolve a ação de agentes físicos, químicos e biológicos sobre a rocha basáltica ao longo do tempo. Esses agentes causam a desintegração e a decomposição dos minerais presentes no basalto, transformando-o em uma massa de material solto e poroso.

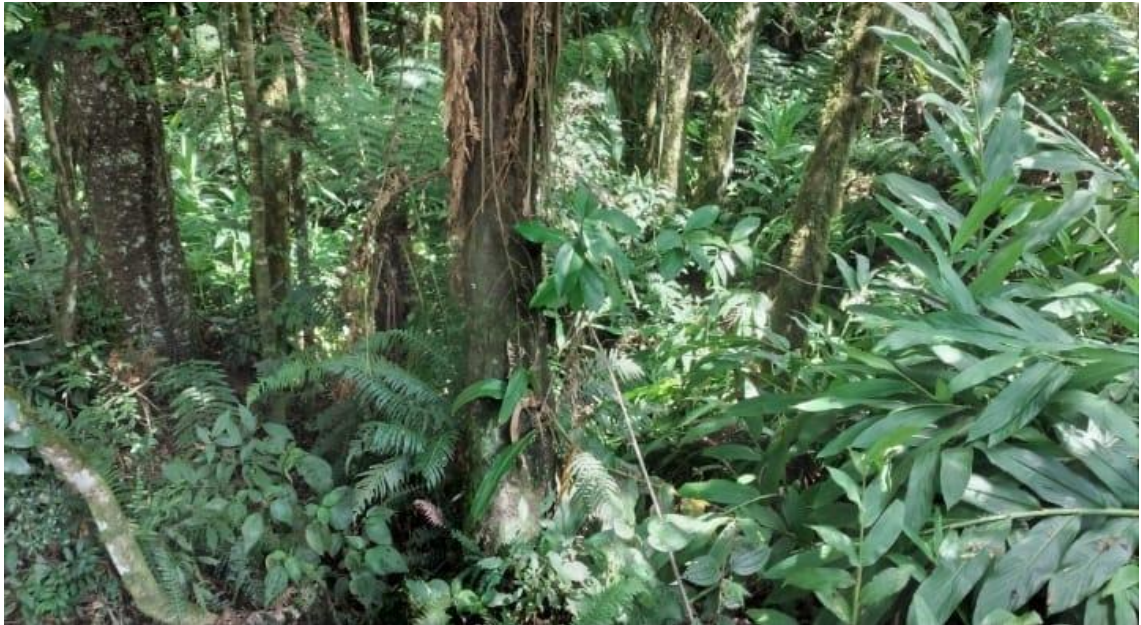
Figura 19 - Remanescente de Floresta Ombrófila Mista – (Ponto 4)

Ponto 4 – O quarto ponto está localizado a uma latitude de -26.280145 e longitude de -51.155057, com uma altimetria de 1.018 metros. Neste local, foram avistadas algumas árvores nativas, como a Araucária (*Araucaria angustifolia*), que faz parte da Floresta Ombrófila Mista (Figura 19). A região também é usada para práticas como silvicultura de eucalipto, criação de peixes em tanques (açudes) e pastagens (Figura 20). Este ponto fica na parte alta da bacia do rio Jacu, próximo ao Morro da Formiga, visada Nordeste.

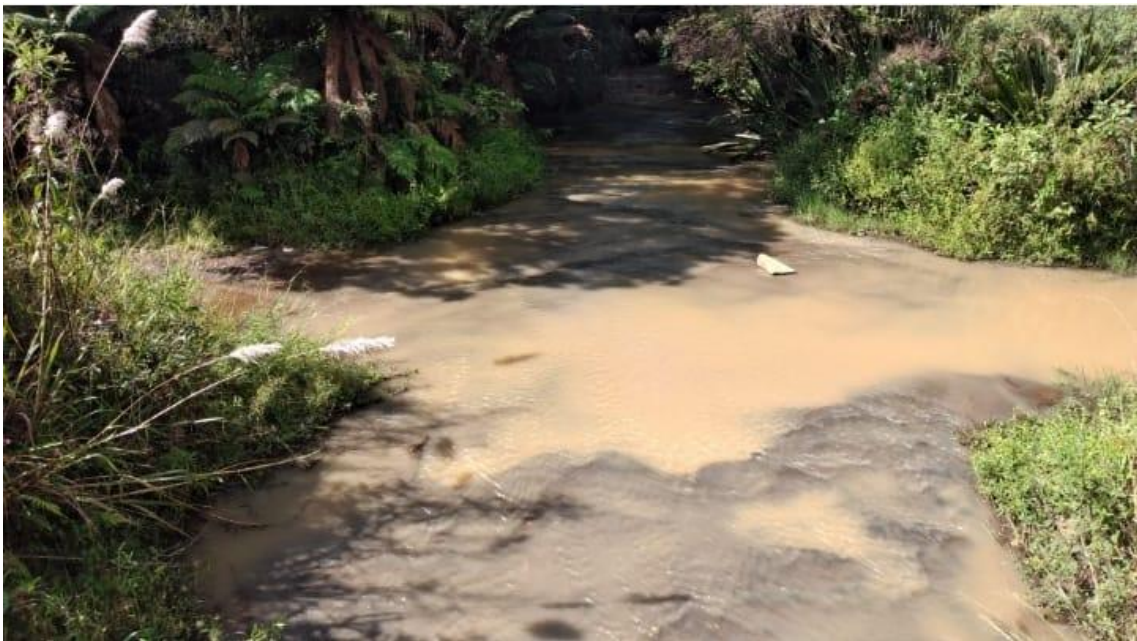
Figura 21 - Afloramento de basalto em leito de rio com água de notável turbidez devido a material em suspensão (Ponto 5)

A deposição desses materiais ocorre principalmente nas partes mais baixas do terreno, como o fundo do vale, ao longo das encostas e até ao lado da estrada. O tipo de transporte com participação da água é escoamento de cheia (concentrado) com o estado da forma resultante das ações morfogênicas ativas. Além disso, notamos que as pessoas também deixaram sua marca aqui, com a terraplanagem das estradas, mostrando como as ações humanas podem interagir com a paisagem.

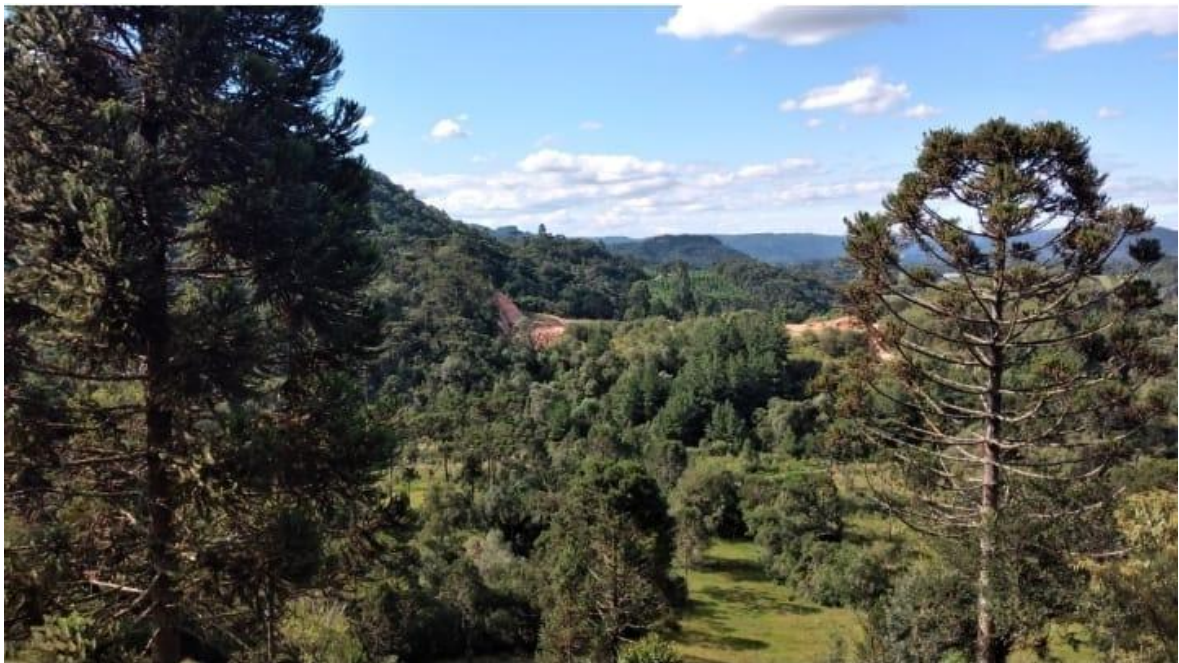
Figura 22 - Visada nordeste em direção da foz do rio Jacu - Paisagem com um misto de florestas de araucárias, pastagens e mineração (Ponto 6)

Ponto 6 – A localização é -26.258797, latitude e -51.134324, longitude com uma elevação de 811,77 m. Neste ponto observou-se as variedades no uso e ocupação da terra, junto com exemplares de araucárias, pinus, eucalipto e mineração. Visada nordeste em direção da foz do rio Jacu (Figura 22).

O estado da forma resultante das ações morfogenéticas é ativa e reativada. As ações biológicas inclusive antrópicas são atividades de mineração, terraplenagem e algumas moradias esparsas.

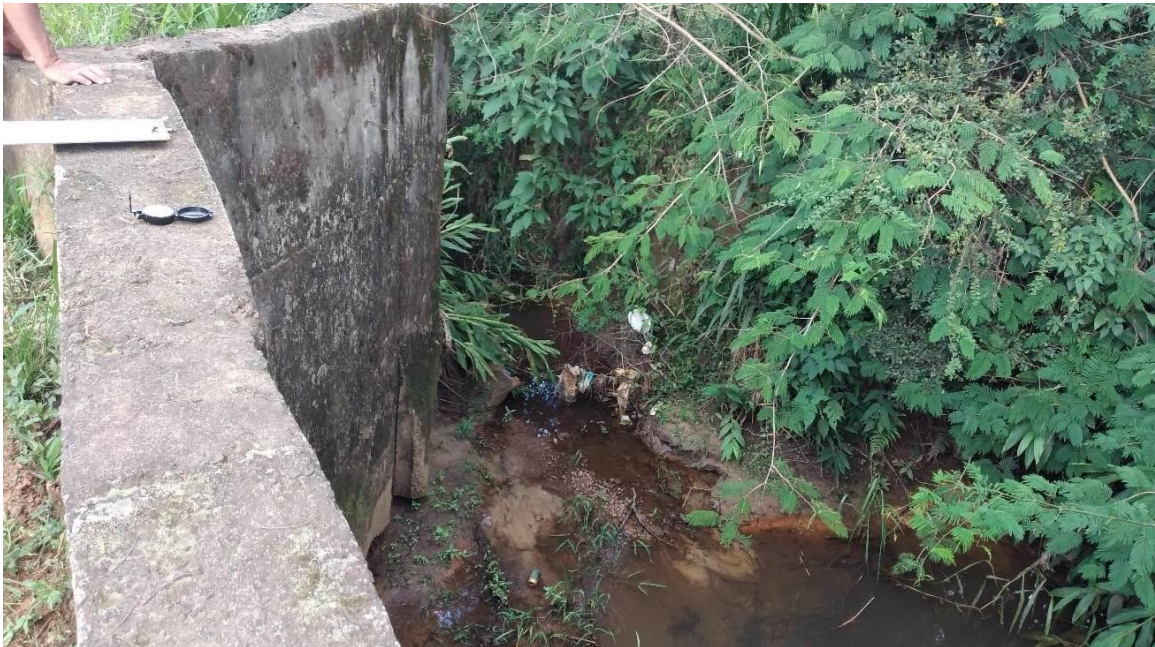
Figura 23 - Resíduos domiciliares no leito do rio Jacu – (Ponto 7)

Ponto 7 – Localizado a uma latitude de -26.256962 e longitude de -51.128217, com elevação de 753,97 metros, visada Norte e Sul. Neste local, podemos observar o rio Jacu em seu curso médio, onde seu leito apresenta a deposição de diversos materiais, incluindo areia, argilas, cascalhos, seixos e até resíduos domiciliares (Figura 23 e 24).

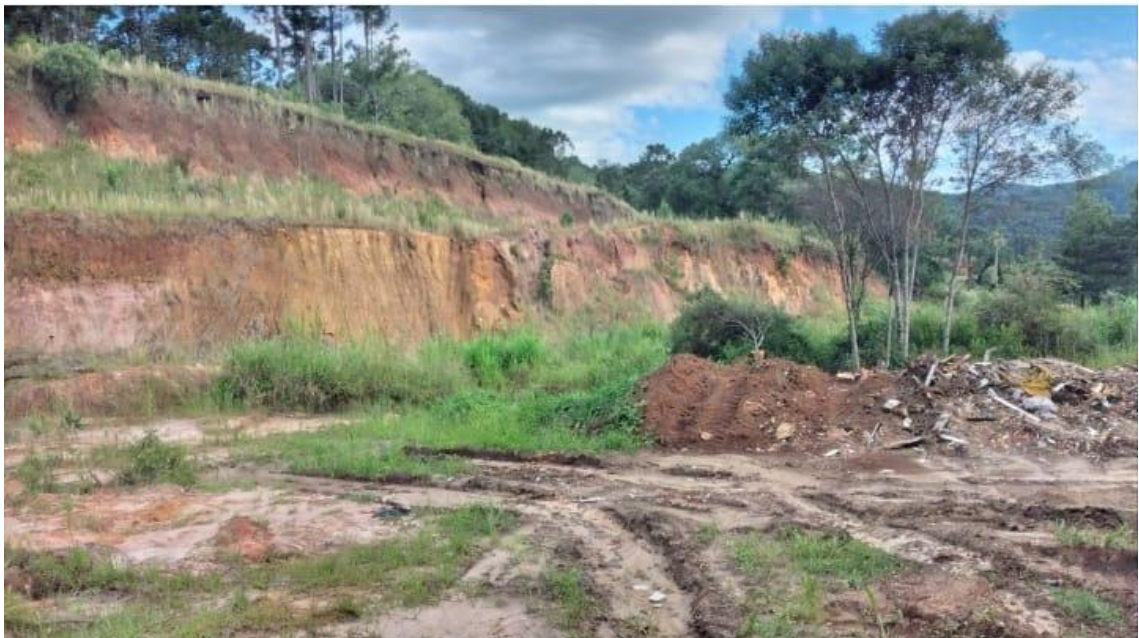
Figura 25 - Taludes de corte para retirada de material e acúmulo de entulho – (Ponto 7)

O transporte com participação da água ocorre de maneira difusa e em lençol. As formas resultantes são ativas e reativas, com taludes de corte. As ações humanas também deixaram sua marca, evidenciadas pela terraplanagem e retirada de material por empréstimo (Figura 25).

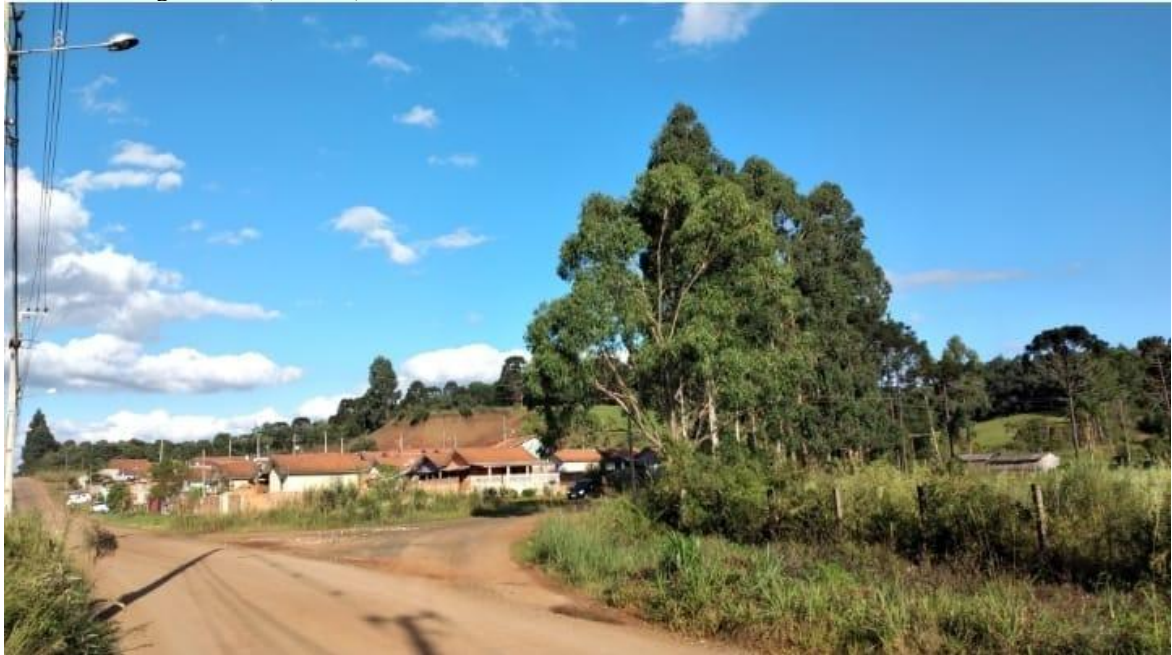
Figura 26 - Conjunto Habitacional Frei Pedrinho, Bairro São Gabriel em União da Vitória, PR, baixo curso da bacia hidrográfica – (Ponto 8)

Na figura 26 observa se em primeiro plano, acesso ao Conjunto Habitacional Frei Pedrinho, Bairro São Gabriel, União de Vitória, PR, com arruamentos não pavimentados que escoam materiais para cursos fluviais; em segundo plano, talude de corte não fitoestabilizado, com condições para o fornecimento de materiais quando de chuvas.

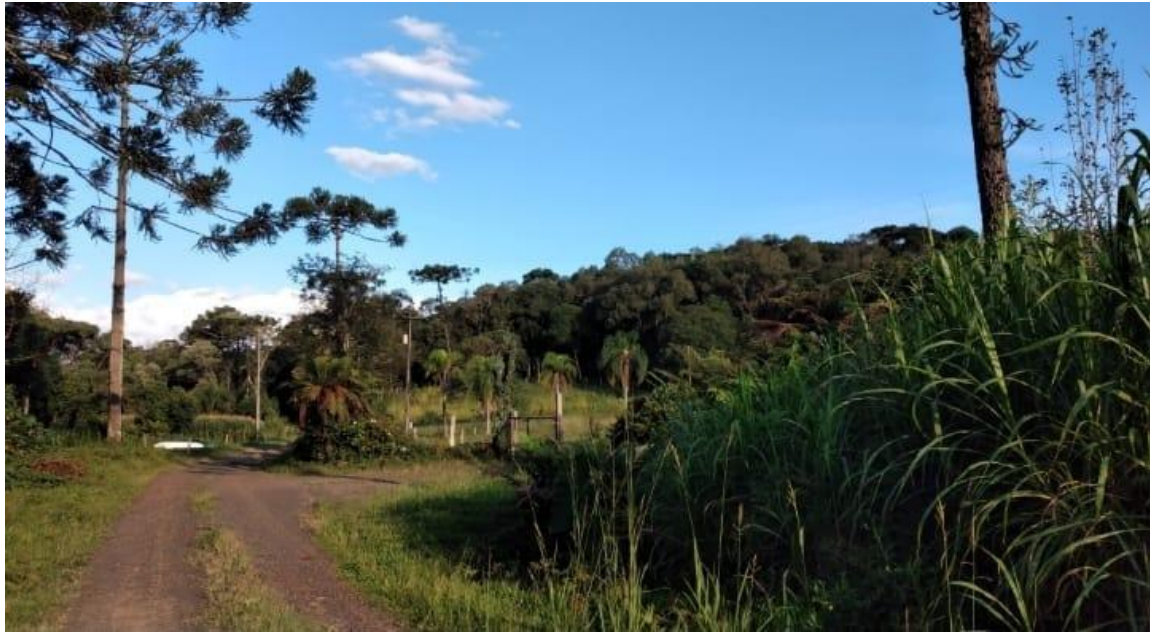
Figura 27 - Terraplenagem com aberturas de estradas (Ponto 9)

No que diz respeito ao transporte com participação da água, temos escoamento de cheias (concentrado) e escoamento difuso. O estado das ações morfogenéticas é considerado ativo e reativo, e as ações antrópicas se manifestam por meio de abertura de estradas e pequenos cultivos (Figura 27).

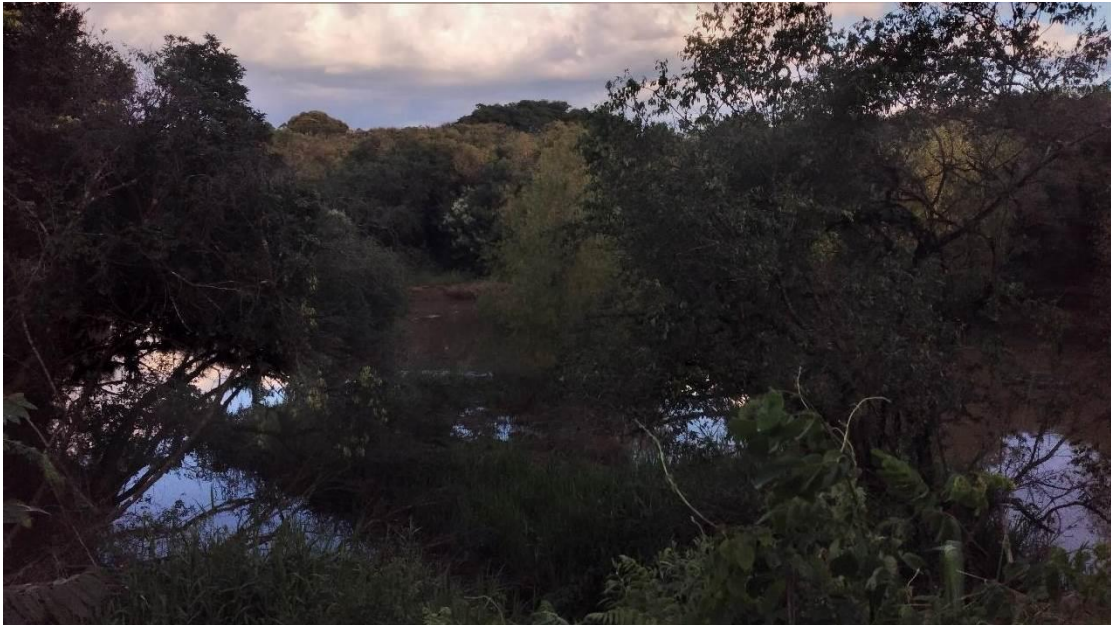
Figura 28 - Baixo curso do rio Jacu – (Ponto 10)

Entre as características notáveis encontradas nesta região, destacam-se a presença de material arenoso, fluxo de água lento, acúmulo de sedimentos, atividade erosiva reduzida (Figura 28). A drenagem na área é simétrica, com um perfil transversal não encaixado e leito plano, exibindo um canal sinuoso que não se adapta à estrutura natural. As margens do rio apresentam uma aparência suavizada ou camuflada, predominantemente composta por material aluvial.

Os processos morfogenéticos predominantes neste contexto são primordialmente relacionados à deposição, com transporte facilitado pela água. Os efeitos resultantes dessas ações incluem a sedimentação de partículas de areia, silte e argila. Essa sedimentação ocorre principalmente devido a processos fluviais e de inundação, com a deposição ocorrendo rapidamente no leito do vale. O transporte das partículas, com a contribuição da água, se dá por meio de escoamento difuso e escoamento em lençol. O modelado de acumulação é caracterizado pela presença de áreas inundadas e características fluviais.

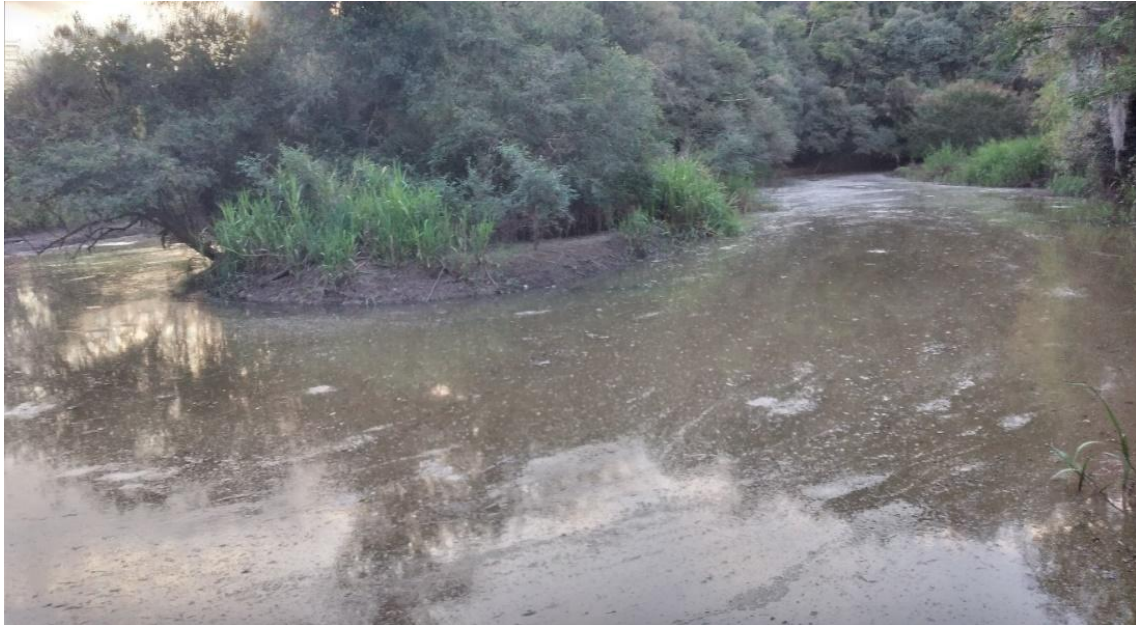
Figura 29 - Meandro com águas lentas, em que o mau cheiro relaciona - se com a poluição e contaminação – (Ponto 11)

Ponto 11 – O local em questão está situado a uma latitude de -26.229920 e longitude de -51.1126213, com uma altitude de 743,08 metros. Esta observação foi realizada no baixo curso do rio Jacu, onde se estabelece um estado crítico na bacia hidrográfica devido à contaminação e poluição. Neste ponto, é possível perceber forte mau cheiro, do que se deduz relação com resíduos de indústrias próximas.

Os meandros de águas lentas exibem um padrão sinuoso, com curvas suaves e amplas ao longo do canal. Essas curvas são geralmente formadas pela erosão diferencial nas margens do rio, onde a água flui mais rapidamente no lado externo da curva e mais lentamente no lado interno.

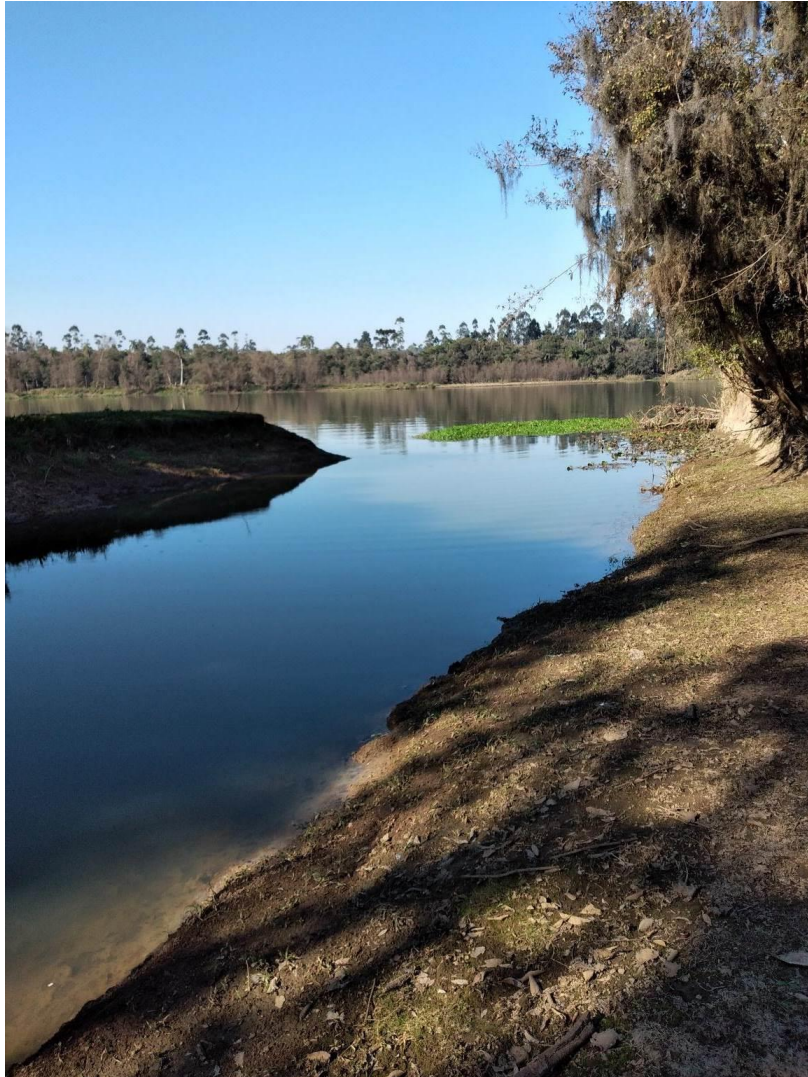
Figura 30 - Local onde rio Jacu desagua no médio curso do rio Iguaçú – (Ponto 11)

No ponto de confluência entre o rio Jacu e o trecho médio do rio Iguaçú, ocorre a junção hidrológica entre esses cursos d'água. A confluência é caracterizada pela fusão das águas do rio Jacu com o rio Iguaçú, resultando em um aumento no fluxo de água e na carga sedimentar. (Figura 30).
